Meztelencsiga-irtó robot

Szerző: Magyar Mezőgazdaság

Közzététel ideje: 2020. 02. 17., hétfő, 16:00

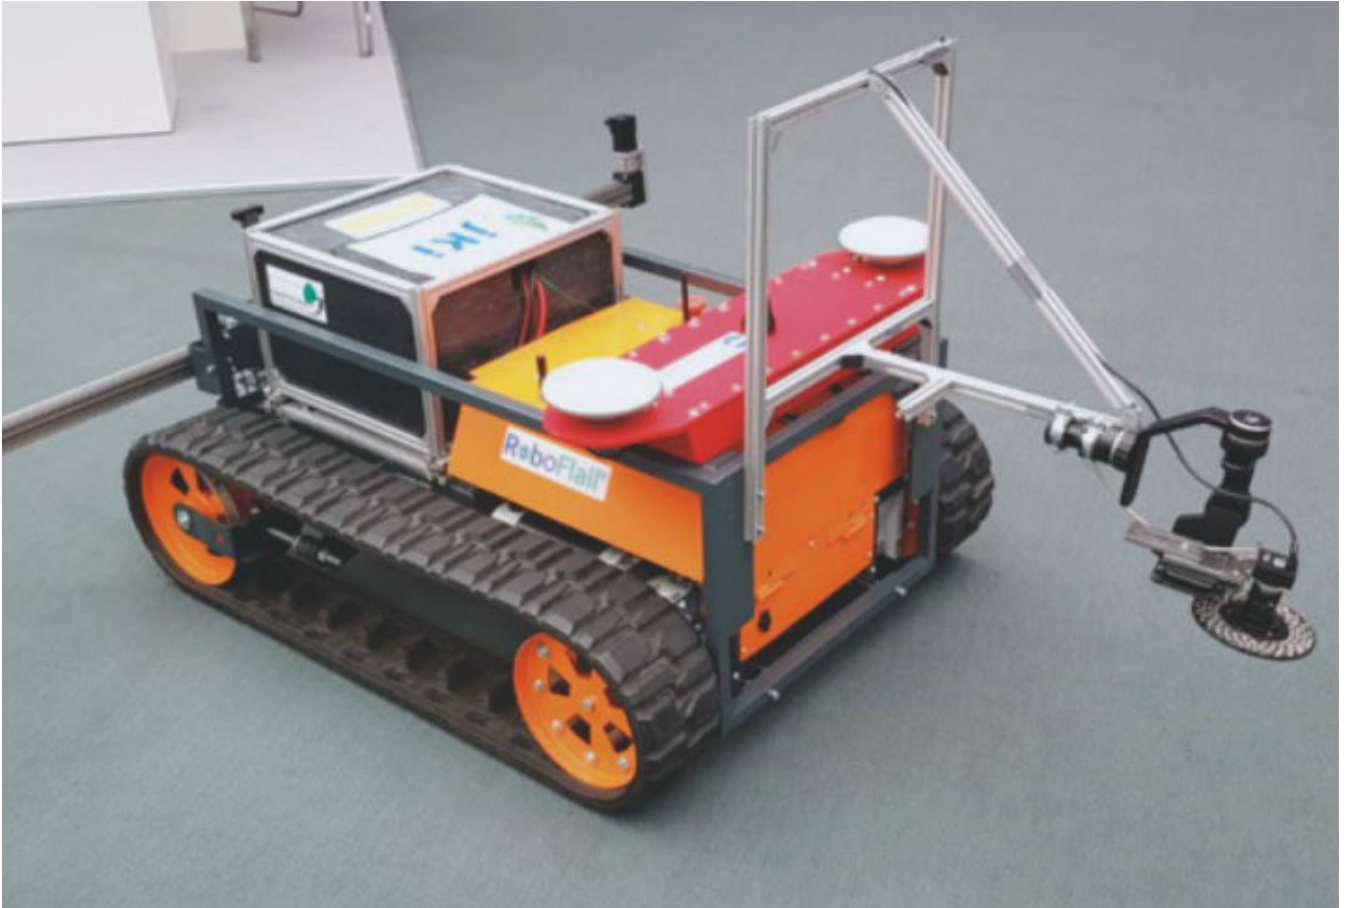
Az utóbbi időben a meztelen csigák már nemcsak kertészeti kultúrákban, hanem repceföldeken is jelentős károkat okoznak. Az akkumulátormeghajtású, két darab 300 wattos villanymotorral hajtott, 3D-kamerával és halogénlámpákkal felszerelt gép az előre beprogramozott GPS-koordináták alapján járja be a kijelölt területet. A robot kamerája több automatikusan váltogatott filterrel dolgozik, a megvilágításnak és a területen uralkodó fényviszonyoknak megfelelően választva ki a fényszűrőt.

A robot a kamera képeit feldolgozva ismeri fel a csigákat és azonosítja pozíciójukat.

A berendezés az elején elhelyezett, 2 méteres vezetősínen mozgó, elektromos működtetésű szöges tappanccsal megkeresi a meztelen csigákat, és elpusztítja őket. A tappanccs felülete barázdált, a tüskéi rugó ellenében húzódnak be. Ez azért szükséges, hogy a szennyeződés ne tapadjon meg a tüskéken, és a tappanccsról könnyű eltávolítani. A berendezés egyúttal számolja a megsemmisített csigákat, illetve elhelyezkedésüket képes rögzíteni a térképen is, ami fontos a meztelencsiga-fertőzöttség mértékének elemzéséhez.
